Besiktningsprotokoll

Anticimex Försäkringsbesiktning i samarbete med Fastighetsbyrån

Fastighetsbeteckning: Rönnen 1	
Fastighetsadress: Skräddaregatan 1	
Postnummer: 44732	Ort: Vårgårda

Besiktningsdatum: 2026-10-09	Protokollnummer: 69985150
Temperatur: 4 °C	Väderlek: Halvklart
Tekniker: Linus Elfström	
E-post: linus.elfstrom@anticimex.se	
Kontor: Borås	
Närvarande: Fastighetsägare

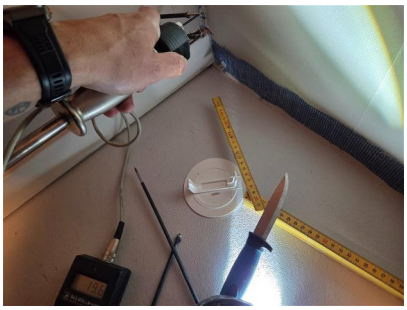
Golvet i utrymmet är inte fuktsäkrat med tätskikt i golv/väggvinkel.

Avsaknaden tätskikt på golvet ökar risken vid eventuellt läckage att vatten tränger in i angränsande konstruktioner och rum vilket i sin tur kan leda till fuktrelaterade skador.
