Besiktningsprotokoll

Anticimex Försäkringsbesiktning i samarbete med Fastighetsbyrån

Fastighetsbeteckning: Draken 8	
Fastighetsadress: Mäster Elis Väg 8	
Postnummer: 671 52	Ort: Arvika

Försäkringsbesiktning

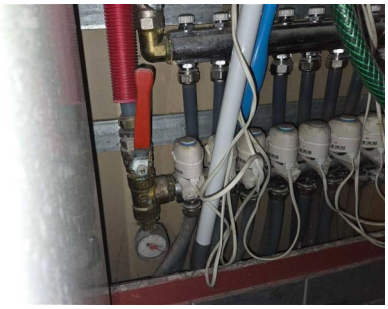
• Rörslits saknar vattentät botten.

En rörslits ska ha en vattentät botten och vara försedd med skvallerrör. När det saknas ökar risken för att ett läckage inte upptäcks i tid. Det kan leda till fuktskador i omkringliggande konstruktioner.

Fuktindikering i utrymmet gav inga förhöjda fuktindikationer.

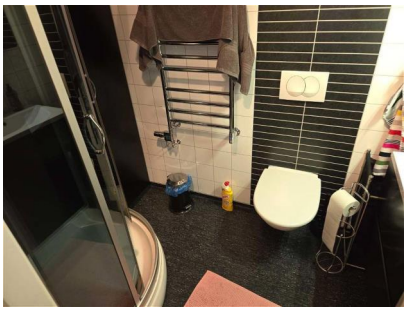
Fibo trespo skivor på vägg våtrumsmatta golv.

- Fuktindikering i utrymmet gav inga förhöjda fuktindikationer.
