Besiktningsprotokoll

Anticimex Försäkringsbesiktning i samarbete med Fastighetsbyrån

Fastighetsbeteckning: Kopparbergs-Hökviken 231:14	
Fastighetsadress: Hökviksvägen 27	
Postnummer: 791 38	Ort: Falun

Besiktningsdatum: 2026-10-13	Protokollnummer: 70003662
Temperatur: 3 °C	Väderlek: Mulet
Tekniker: Patrik Engvall	
E-post: Patrik.Engvall@anticimex.se	
Kontor: Falun	
Närvarande: Fastighetsägaren

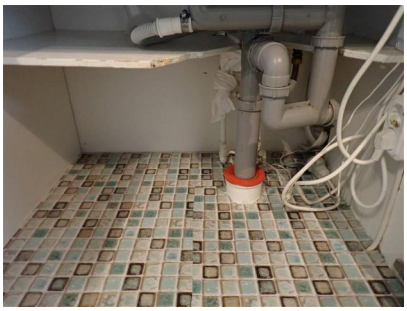
Fuktskydd saknas i diskbänksskåp.

Utan fuktskydd är det svårt att upptäcka läckage från rörledningar. Vatten kan då tränga in i omkringliggande konstruktioner och orsaka fuktskador.

För att upptäcka eventuella läckage, installera ett fuktskydd.
