Besiktningsprotokoll

Anticimex Försäkringsbesiktning i samarbete med Fastighetsbyrån

Fastighetsbeteckning: Tuve 47:79	
Fastighetsadress: Grinnekullegatan 30	
Postnummer: 417 42	Ort: Göteborg

Besiktningsdatum: 2026-10-14	Protokollnummer: 70000933
Temperatur: 10 °C	Väderlek: Klart
Tekniker: Beni Kozovski	
E-post: beni.kozovski@anticimex.se	
Kontor: Göteborg	
Närvarande: Fastighetsägare Fastighetsmäklare

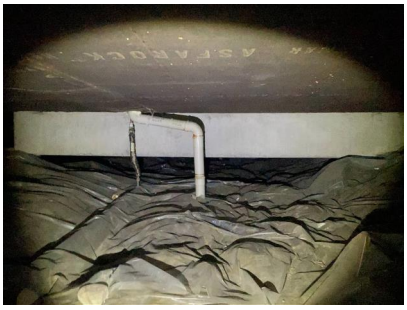
Utvändigt / Krypgrund

Vid kontroll av konstruktion i krypgrund noterades fuktvärden över kritisk fuktnivå och fuktmarkeringar förekommer på grundmur.

Risk för mikrobiell tillväxt föreligger om den relativa fuktigheten i den omgivande luften är över 75 % vilket i furuvirke motsvarar en fuktkvot på 17 %.

Fuktkvoten uppmättes till 21,6 %.

Detta innebär att grundens klimat under delar av året är för fuktigt. Detta kan i förlängningen leda till rötskador i konstruktionen. För att undvika detta så måste krypgrundens klimat bli torrare.

För att undvika detta så måste grundens klimat bli torrare. Läs Anticimex faktablad om uteluftsventilerade krypgrunder för tips och råd.
