Besiktningsprotokoll

Anticimex Försäkringsbesiktning i samarbete med Fastighetsbyrån

Fastighetsbeteckning: Jubeltalet 1	
Fastighetsadress: Esaias Tegnérs Väg 2	
Postnummer: 311 40	Ort: Falkenberg

Besiktningsdatum: 2026-10-13	Protokollnummer: 69978497
Temperatur: 10 °C	Väderlek: Molnigt
Tekniker: Sofia Gunnarsson	
E-post: sofia.gunnarsson@Anticimex.se	
Kontor: Halmstad	
Närvarande: Fastighetsägaren Praktikant från Anticimex Chef från Anticimex med del av tiden

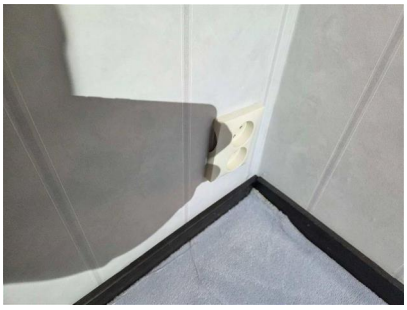
Entréplan / Sovrum 1

Skadat eluttag förekommer.
