Besiktningsprotokoll

Anticimex Försäkringsbesiktning i samarbete med Fastighetsbyrån

Fastighetsbeteckning: Sankt Johannes 4:20	
Fastighetsadress: Hästhovsvägen 15	
Postnummer: 603 66	Ort: Norrköping

Försäkringsbesiktning

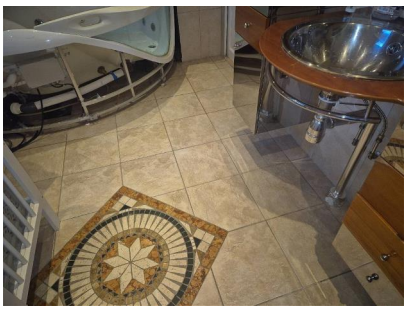
Entréplan / Badrum/Wc

Rörgenomföring finns i vägg vid plats för bad.

Rörgenomföringar i väggen medför en ökad risk för att vatten tränger in i omkringliggande konstruktioner och orsakar fuktskador.

- Tätskikt sticker ut under klämringen.
- Golvfall mot golvbrunnen är bristfälligt utfört.

Normala fuktvärden på mätbara ytor indikerades mot klinker/kakel.

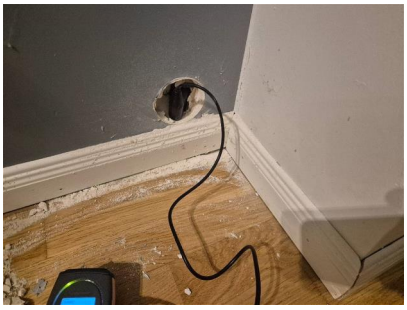
Souterrängplan / Allmänt

Vid kontroll av konstruktion uppmättes fuktvärden under kritisk nivå för mikrobiell tillväxt.

Källargrundmurar med utreglade isolerade ytterväggar.

Fuktkvoten uppmättes till ca 14 %.
Risk för mikrobiell tillväxt föreligger om fuktkvoten överstiger 17 %.

Befintlig utreglad vägg och eventuella väggsyllar riskerar att drabbas av fuktskador på grund av naturlig fuktpåverkan. Detta i sin tur kan leda till mikrobiella skador (angrepp av mikroorganismer) som kan resultera i att mikrobiell lukt sprids till boendemiljön. Om reglar/syllar är tryckimpregnerade kan även en kemisk lukt förekomma.

Kontroll av konstruktion utfördes i walk in closets yttervägg via ett upptaget hål.
