Besiktningsprotokoll

Anticimex Försäkringsbesiktning i samarbete med Fastighetsbyrån

Fastighetsbeteckning: Åsa 5:286	
Fastighetsadress: Sörviksvägen 16	
Postnummer: 43954	Ort: Åsa

Försäkringsbesiktning

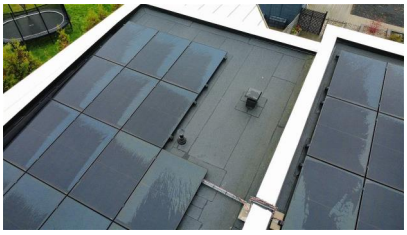
Utvändigt / Tak

Inget att notera.

Taket besiktigat ifrån stege lutad mot hängränna samt med hjälp av drönare.

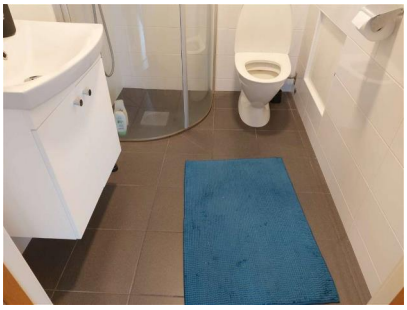
Lägenhet 2 plan 2 / Dusch/Wc

Bom i klinkerplattor finns lokalt.

Felet som uppstått är att vidhäftningen mellan klinker och underlag har upphört. Sk "bom/ bomljud".

Detta kommer inte leda till några följdskador.
