Besiktningsprotokoll

Anticimex Försäkringsbesiktning i samarbete med Fastighetsbyrån

Fastighetsbeteckning: Björken 6	
Fastighetsadress: Strömsdalsvägen 18B	
Postnummer: 54431	Ort: Hjo

Besiktningsdatum: 2026-10-12	Protokollnummer: 69979344
Temperatur: 6 °C	Väderlek: Mulet
Tekniker: Hans Gunnerek	
E-post: hans.gunnerek@anticimex.se	
Kontor: Skövde	
Närvarande: Fastighetsägarna.

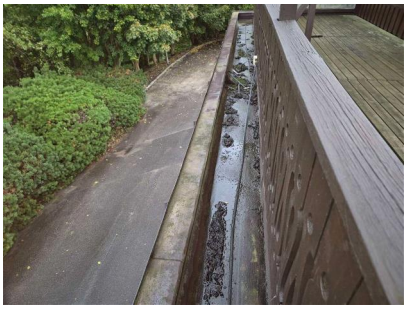
Utvändigt / Balkong

Plåttäckning under trallgolvet har svag lutning.
Löv och skräp ligger på plåttäckningen under trallgolv.

Löv och skräp som samlas under trallgolv ökar risken för rostskador på plåttäckningen.

Rekommenderar regelbunden rengöring av plåten.

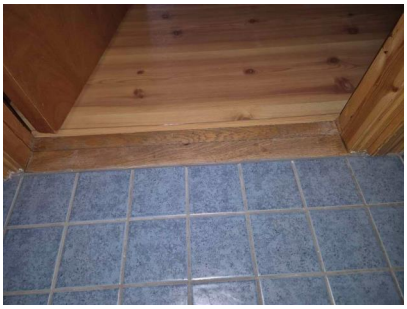
Övre plan / Toalett

Äldre golvbrunn finns i utrymmet, (används inte idag men är kopplad till avloppet.)
Brunnen är placerad för nära väggen
Rörgenomföring finns i golv
Svallskydd vid tröskeln finns ej.

Ökad risk för fuktskador.
