Besiktningsprotokoll

Anticimex Försäkringsbesiktning i samarbete med Fastighetsbyrån

Fastighetsbeteckning: Ingaröstrand 1:16	
Fastighetsadress: Falkbovägen 2	
Postnummer: 13464	Ort: Ingarö

Försäkringsbesiktning

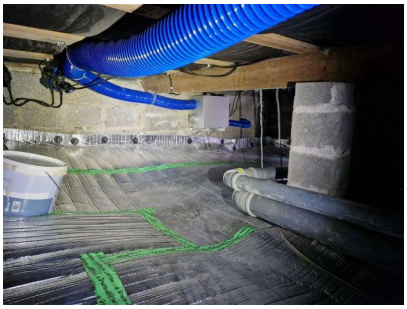
-Krypgrund med installerad avfuktare.
Fuktkvoten i trossbotten/bjälklag uppmättes till 13%Fk.
Det finns risk för mikrobiell tillväxt om den relativa fuktigheten (RF) i den omgivande luften är över 75 %. I furuvirke motsvarar det en fuktkvot (FK) på 17 %.

I husets krypgrund finns en krypgrundsavfuktare installerad. Syftet med denna installation är att genom avfuktning hålla fuktigheten i krypgrunden på en så låg nivå att ingen tillväxt av mikroorganismer är möjlig. För att detta ska fungera är det viktigt att installationen servas årligen med bland annat filterbyte och kontroll av inställningar så att fuktigheten inte stiger.

Översiktsbild krypgrund.

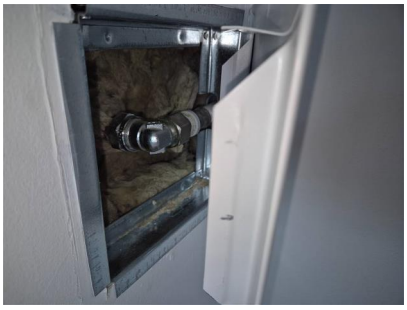
-Kopplingspunkt för vattenutkast saknar vattentät botten och skvallerrör.
-Diskmaskinens avloppsslang saknar upphängningsbygel.

Ovanstående noteringar kan innebära en ökad risk för fuktrelaterade skador i omkringliggande konstruktioner.
