Besiktningsprotokoll

Anticimex Försäkringsbesiktning i samarbete med Fastighetsbyrån

Fastighetsbeteckning: Enered 1:25	
Fastighetsadress: Enered Näsängen 2	
Postnummer: 46192	Ort: Trollhättan

Besiktningsdatum: 2026-10-16	Protokollnummer: 69962052
Temperatur: 16 °C	Väderlek: Halvklart
Tekniker: Tommy Pettersson	
E-post: tommy.pettersson@anticimex.se	
Kontor: Uddevalla	
Närvarande: Ägsre

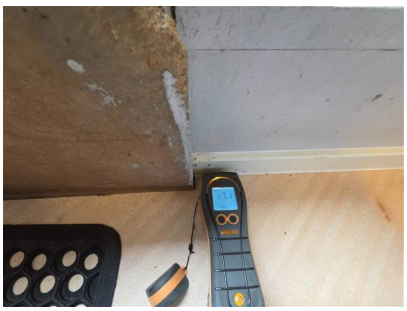
Fuktkvoten uppmättes till 17 % i trädetaljer som är i paritet med kritiskt nivå, normal lukt upplevdes i utrymmet.

Trädetaljer (trösklar, innervägg mm) kan via kapillärkraft bli fuktiga vilket kan leda till fuktskador. Vid misstanke om detta bör dessa delar bytas ut.
