## Fastighetsuppgifter

Vaksala-Lunda 31:17

Skogstorpsvägen 63
75471 Uppsala

| Uppdragsnummer | C19335 |

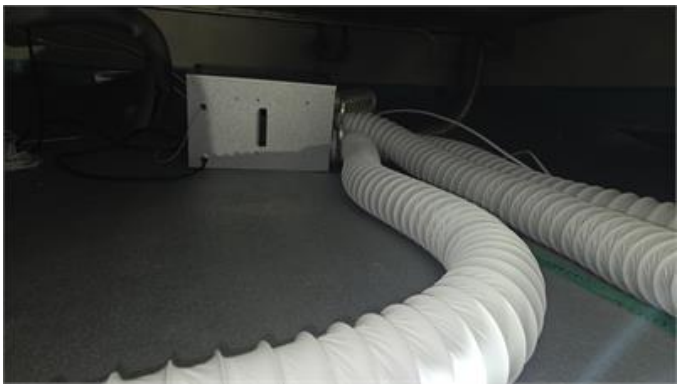
| **Besiktningsresultat** | | | | | |
|---|---|---|---|---|---|
| | X | | | | -Delar av vinden saknar landgång<br>-Garagevind inspekterad via luckan då landgång saknas |

Bilden visar delar av vinden
