Besiktningsprotokoll

Anticimex Försäkringsbesiktning i samarbete med Fastighetsbyrån

Fastighetsbeteckning: Ene 16:4	
Fastighetsadress: Marielund 3	
Postnummer: 15395	Ort: Järna

Besiktningsdatum: 2026-10-19	Protokollnummer: 69986982
Temperatur: 0 °C	Väderlek: Sol
Tekniker: Daniel de Luca	
E-post: Daniel.De.Luca@anticimex.se	
Kontor: Stockholm Syd	
Närvarande: Daniel de Luca, Anticimex tel 076 496 05 49 Ingen övrig närvarande

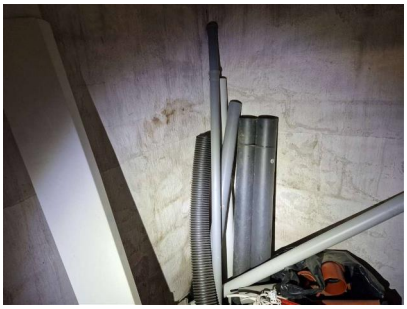
Källarplan / Förråd

Putsläpp och missfärgningar.

Se vidare under allmänt.
