Besiktningsprotokoll

Anticimex Försäkringsbesiktning i samarbete med Fastighetsbyrån

Fastighetsbeteckning: Torp 2:22	
Fastighetsadress: Kyrkgatan 2	
Postnummer: 148 70	Ort: Sorunda

Besiktningsdatum: 2026-10-16	Protokollnummer: 70004266
Temperatur: 12 °C	Väderlek: Halvklart
Tekniker: Leif Eriksson	
E-post: leif.eriksson3@anticimex.se	
Kontor: Stockholm Syd	
Närvarande: Fastighetsägare och besiktningsman

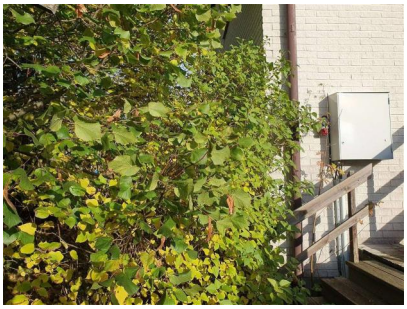
Växter finns i anslutning till byggnaden.

När det finns rabatter och växter nära byggnaden finns risk att fukt stannar kvar i väggarna. Detta kan i sin tur orsaka invändiga fuktskador. Växternas rötter kan också skada grundmuren och sätta dräneringsledningen ur funktion.

Området närmast huset rekommenderas att vara fritt från växtlighet.
