Besiktningsprotokoll

Anticimex Försäkringsbesiktning i samarbete med Fastighetsbyrån

Fastighetsbeteckning: Plommonet 25	
Fastighetsadress: Lokevägen 15	
Postnummer: 187 76	Ort: Täby

Besiktningsdatum: 2026-10-15	Protokollnummer: 69950709
Temperatur: 5 °C	Väderlek: Halvklart
Tekniker: Jesper Andersson	
E-post: j.andersson@Anticimex.se	
Kontor: Stockholm Norr	
Närvarande: Fastighetsägaren och mäklaren

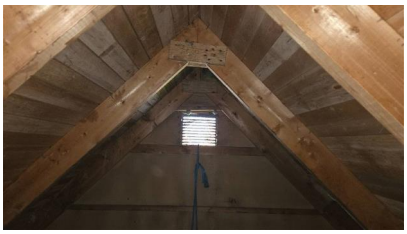
Utvändigt / Vind/ Sidovindar

Mindre mikrobiell tillväxt/ missfärgningar finns på underlagstaket.

Detta bedöms inte lett till några skador i bakomliggande konstruktioner, viktigt att gå upp på vinden med jämna mellanrum för att se efter eventuella förändringar. Vid förändringar rekommenderas det att kontakta entreprenör för åtgärd.

Vid kontroll av vinden uppmättes fuktvärden under kritisk fuktnivå för mikrobiell tillväxt och en normal lukt upplevdes.
Fuktkvoten i underlagstak/takbjälkar uppmättes till mellan 9-10 %, gränsvärdet för mikrobiell tillväxt är 17 % vilket motsvarar en relativt luftfuktighet på 75 %.

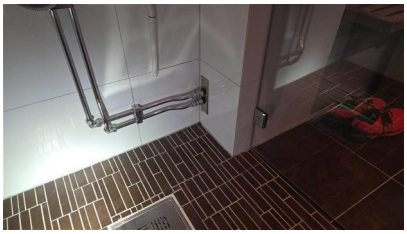
Entréplan / Dusch/Toalett

Anmärkningar finns i utrymmet.

Det noteras.
-Rörgenomföring i vägg i duschzonen.
-Dörren till bastun placerad i duschzonen.
-Golvet plant utanför duschzonen.

Dessa anmärkningar ökar risken för fuktrelaterade skador i bakomliggande konstruktioner
