Besiktningsprotokoll

Anticimex Försäkringsbesiktning i samarbete med Fastighetsbyrån

Fastighetsbeteckning: Tegelslagaren 14	
Fastighetsadress: Götgatan 8	
Postnummer: 643 31	Ort: Vingåker

Försäkringsbesiktning

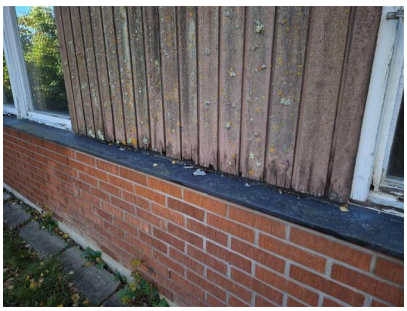
Rötskador finns i fasadpanelen.

Rötskador i fasaden är ett tecken på bristande fuktskydd/hög fuktpåverkan, som även kan leda till fuktrelaterade skador i bakomliggande konstruktioner.

Vi rekommenderar en fördjupad undersökning för att bedöma orsak och omfattning.

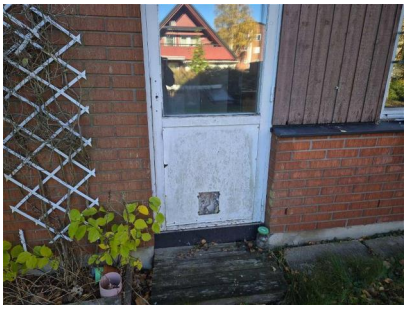
Dörr är i behov av målning/underhåll.

Dörrar där målningsbehov finns riskerar att få fukt- och rötskador på grund av sämre vattenavvisande förmåga.

För att öka livslängden på dörr rekommenderas målning och underhåll.

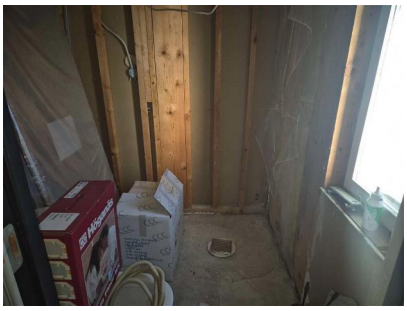
Våtutrymmet har äldre yt-/tätskikt.
- Golvbrunn är placerad för nära vägg.
- Mattsläpp vid golvbrunn.

Eftersom funktionen, som innebär att ytskiktet/tätskiktet ska vara vattentätt, kan vara nedsatt finns en ökad risk att vatten tränger igenom ytskiktet/tätskiktet med vattenskador i omkringliggande konstruktioner som följd.

Fuktindikering i utrymmet gav inga förhöjda fuktindikationer.
