# Besiktningsprotokoll

Anticimex Försäkringsbesiktning i samarbete med Fastighetsbyrån

| Fastighetsbeteckning: Kåbäcken 108:7 | |
| Fastighetsadress: Bovetevägen 2 | |

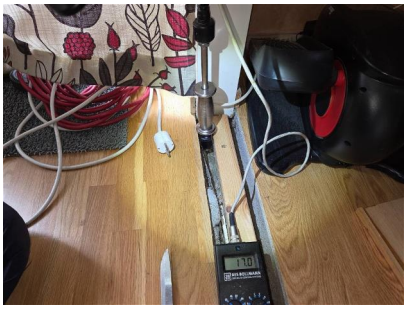
Vid kontroll av konstruktion uppmättes fuktvärden över kritisk nivå för mikrobiell tillväxt och normal lukt upplevdes.

Det finns risk för mikrobiell tillväxt om den relativa fuktigheten (RF) i den omgivande luften är över 75 %. I furuvirke motsvarar det en fuktkvot (FK) på 17 %.

Grundläggningen består av en krypgrund med betongbjälklag och betongplatta på mark utan underliggande isolering och med bla. uppreglat isolerat golv dikt an betongen samt innerväggsyllar av träskyddsbehandlat virke. Dessa konstruktioner får ofta skador på grund av naturlig fuktvandring. Ur fuktsynpunkt är en krypgrund med betongbjälklag att beakta som en betongplatta på mark.

Provhål togs upp i golvet i sovrum 2 och en större tröskel demonterades mellan tv-rum och vardagsrummet.
Fuktkvoten uppmättes till 17% i innerväggssyllen och till 17,8 % i det uppreglade golvet.
Träskyddsbehandlat virke kan i vissa fall medföra avvikande lukt.

Vi rekommenderar en fördjupad undersökning för att bedöma orsak och omfattning. Det är viktigt att tänka på att denna rekommendation om fördjupad undersökning gäller hela grundkonstruktionen.

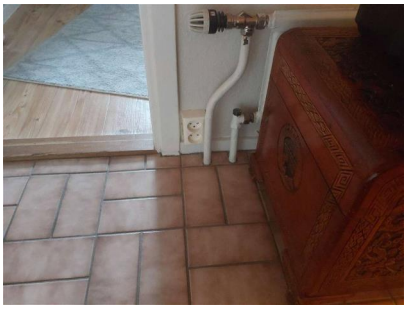
Ojordade uttag finns i rum med klinkergolv. Elsystemet är av äldre standard. Kontakta en elektriker för kontroll/översyn och lämpliga åtgärder.
