Besiktningsprotokoll

Anticimex Försäkringsbesiktning i samarbete med Fastighetsbyrån

Fastighetsbeteckning: Östra Härja 3:2	
Fastighetsadress: Härja 123	
Postnummer: 69495	Ort: Vretstorp

Besiktningsdatum: 2026-10-19	Protokollnummer: 70001229
Temperatur: -2 °C	Väderlek: Klart
Tekniker: Magnus Hidström	
E-post: magnus.hidstrom@anticimex.se	
Kontor: Örebro	
Närvarande: Fastighetsägare Magnus Hidström: Besiktningsman Anticimex

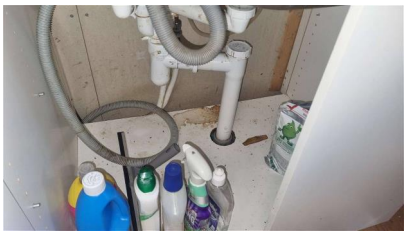
• Fuktskydd saknas i diskbänksskåp och under kyl och frys samt fuktskyddet under diskmaskinen är veckat.

Utan fuktskydd är det svårt att upptäcka läckage från rörledningar. Vatten kan då tränga in i omkringliggande konstruktioner och orsaka fuktskador.

För att upptäcka eventuella läckage, installera fuktskydd.
