Besiktningsprotokoll

Anticimex Försäkringsbesiktning i samarbete med Fastighetsbyrån

Fastighetsbeteckning: Piggvaren 4	
Fastighetsadress: Götagatan 10	
Postnummer: 50430	Ort: Borås

Besiktningsdatum: 2026-10-20	Protokollnummer: 69998599
Temperatur: 2 °C	Väderlek: Klart
Tekniker: Magnus Henriksson	
E-post: magnus.henriksson@Anticimex.se	
Kontor: Borås	
Närvarande: Fastighetsägaren och mäklaren.

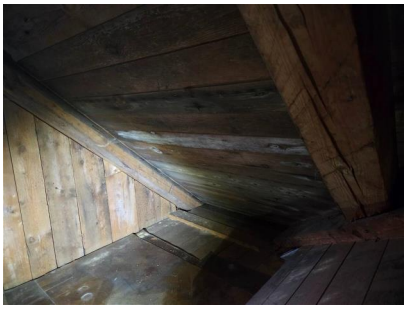
Äldre yttertak med lokal mosspåväxt på betongpannor.

Äldre takpannor/plåtar och underlagstak och med mossa som växer på takpannor kan leda till att taktäckningen har ett minskat motstånd mot vatteninträngning. Detta i sin tur kan leda till fuktskador på träläkt och takkonstruktionen vilket kan resultera i mikrobiella skador (angrepp av mikroorganismer).
