Vårbruket 82

Axgatan 95
43140 Mölndal

Uppdragsnummer	O34285
Besiktningsdatum	2026-10-19
Besiktningsföretag	OBM Besiktning Väst AB
Besiktningsförrättare	Markus Olsson
Närvarande	Säljare & Mäklare
Giltig till och med	2027-10-19

Byggnadsbeskrivning
2 plans gavelradhus

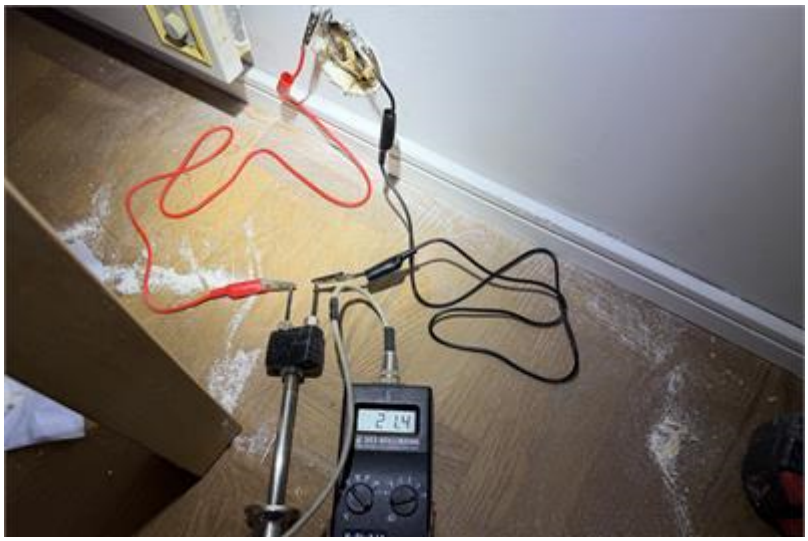
Bilaga 1 för kontroll av valda konstruktioner

Byggnadsdel	Entréplan
Konstruktionsdel	Konstruktioner av organiskt material
Konstruktionsuppbyggnad	Betongplatta på mark med uppreglad golvkonstruktion

Provhål togs upp i yttervägg i sovrum 1 och där fuktkvoten uppmättes till 21% i en ytterväggssyll, via befintligt provhål i yttervägg bakom spis i kök uppmättes fuktkvoten till 19% i en ytterväggssyll.

Kritiskt gränsvärde för *mikrobiell tillväxt i trä är ca:17% fuktkvot. Mättnadsgraden i trä ligger på ca: 28%.
(*=Samlingsnamn på flertalet mikroorganismer så som bakterier, mögel och likvärdigt)

Vid stickprovskontroll av konstruktion uppmättes fuktkvoten till mellan 19-21% vilket ligger över kritiskt gränsvärde för mikrobiell tillväxt. För att utreda orsak/omfattning, eventuella följdskador samt lämpliga åtgärder rekommenderas att kontakt tas med en fackman för att utföra en fördjupad undersökning. Se även utredningsprotokoll från tidigare utförd utredning gällande luktproblematik i huset.
