Besiktningsprotokoll

Anticimex Försäkringsbesiktning i samarbete med Fastighetsbyrån

Fastighetsbeteckning: Gasellen 8	
Fastighetsadress: Dvärggränd 2	
Postnummer: 506 36	Ort: Borås

Besiktningsdatum: 2026-10-20	Protokollnummer: 69987025
Temperatur: 2 °C	Väderlek: Klart
Tekniker: Linus Elfström	
E-post: linus.elfstrom@anticimex.se	
Kontor: Borås	
Närvarande: Fastighetsägare

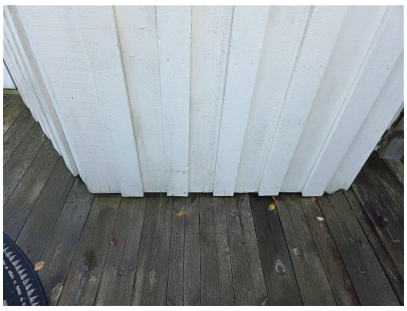
Utvändigt / Fasad

Avståndet mellan fasadbeklädnaden och altanen är låg vidare förekommer lokala torrsprickor i fasaden.

Eftersom fasadbeklädnaden avslutas för nära altanen finns risk för att fukt sugs upp i fasadpanelens nederkant som till viss del redan har inträffat. Detta kan orsaka fuktrelaterade skador i fasadbeklädnaden och bakomliggande konstruktioner. Vid framtida målning/underhåll rekommenderas att fasaden ses över.

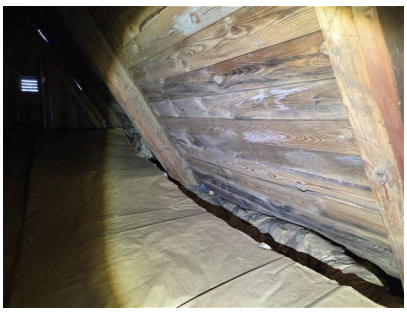
Utvändigt / Vind

Mikrobiell påväxt finns på underlagstaket.

Detta kan vara ett tecken på att vinden tillförs fukt inifrån bostaden. Observera att besiktning av bostadens ventilationssystem inte har ingått i uppdraget.

För att komma tillrätta med detta kan fukttillförseln inifrån bostaden behöva minskas. Det kan göras genom att ventilationen i bostaden förbättras med bland annat friskluftsventiler samt att eventuella otätheter i vindsbjälklaget (tak-/väggvinklar, taklucka med mera) tätas. Läs Anticimex faktablad om ouppvärmda vindsutrymmen för tips och råd.
