Besiktningsprotokoll

Anticimex Försäkringsbesiktning i samarbete med Fastighetsbyrån

Fastighetsbeteckning: Bräcke 26:6	
Fastighetsadress: Jyllandsgatan 17	
Postnummer: 418 77	Ort: Göteborg

Besiktningsdatum: 2026-10-21	Protokollnummer: 70011700
Temperatur: 10 °C	Väderlek: Regn
Tekniker: Emil Johansson	
E-post: emil.johansson@anticimex.se	
Kontor: Göteborg	
Närvarande: Fastighetsägaren

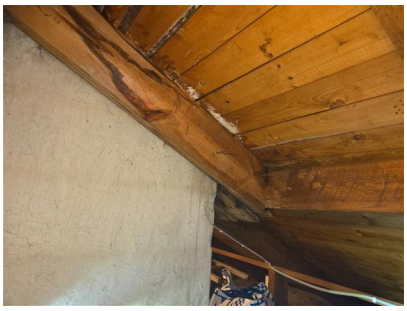
Underlagstaket har äldre fuktfläckar, främst vid luckan och murstocken. Fuktindikering utfördes utan anmärkning vid besiktningen.

Noterade fuktfläckar uppstod troligen innan takomläggningen. Missfärgningar på underlagstaket kan med fördel bevakas över tid, t.ex. markera dess utbredning med penna och dateras.

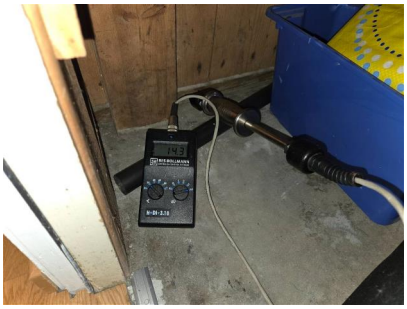
Vid kontroll av konstruktion uppmättes fuktvärden under kritisk nivå för mikrobiell tillväxt och normal lukt upplevdes.

Två provhål togs upp i de påreglade väggarna, ett provhål i anslutning till källardörren och ett i allrummet mot den nyare delen. Via dessa noteras inga träkonstruktioner och någon riktad fuktmätning har inte utförts via provhålen. Ingen avvikande lukt upplevdes.

Fuktkvoten uppmättes till 14,3% i en innerväggssyll i trappförrådet.

En förhöjd fuktighet i betongplatta samt källarväggar är att förväntas i en äldre källare. Trädetaljer, övrigt organiskt och täta material i kontakt med dessa ytor riskerar därför att även erhålla viss förhöjd fuktighet med mikrobiella skador som följd.

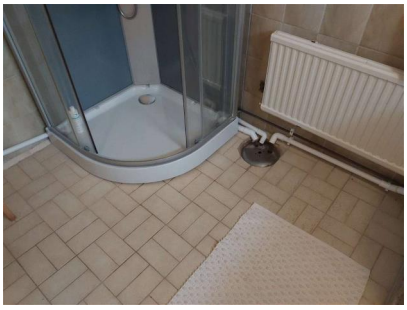
Våtutrymmet har äldre yt-/tätskikt.

Med hänsyn till våtrummets ålder föreligger en ökad risk för brister i yt- och tätskiktens funktion. Eventuellt läckage eller fuktgenomträngning kan medföra skador i angränsande och bakomliggande konstruktioner.

Gjutjärnsbrunnen är rostangripen.

Missfärgningar förekommer på väggskiva mot ytterväggen, fuktindikering utfördes utan avvikelser. Väggskivan bedöms vara monterad diktan källargrundmuren. Materialvalet bedöms olämpligt och bör därför bytas ut samt bakomliggande konstruktioner kontrolleras vid framtida renovering.

Golvbrunn bör bytas ut vid framtida renoveringar samt anslutande stammar kontrolleras.
