# Besiktningsprotokoll

Anticimex Försäkringsbesiktning i samarbete med Fastighetsbyrån

| Fastighetsbeteckning:<br>Södra Dylta 3:29 | |
| Fastighetsadress:<br>Södra Dylta 129 | |

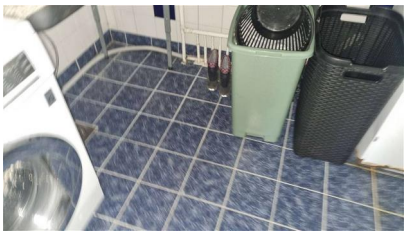
• Gjutjärnsbrunnen är rostangripen. Byt golvbrunnen vid framtida renovering.

Det finns risk att golvbrunnen rostar sönder med fuktskador som följd.

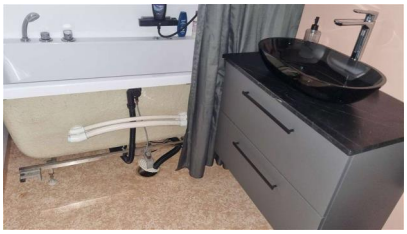
• Våtutrymmet har äldre ytskikt.

Eftersom funktionen, som innebär att ytskiktet ska vara vattentätt, kan vara nedsatt finns en ökad risk att vatten tränger igenom ytskiktet/tätskiktet med vattenskador i omkringliggande konstruktioner som följd.

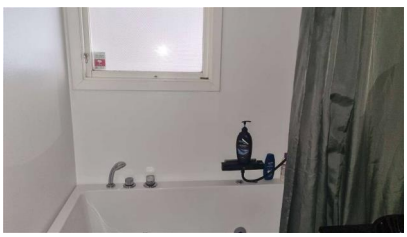
• Gjutjärnsbrunnen är rostangripen och har svällskador. Byt golvbrunnen vid framtida renovering.

Det finns risk att golvbrunnen rostar sönder med fuktskador som följd.
