Besiktningsprotokoll

Anticimex Försäkringsbesiktning i samarbete med Fastighetsbyrån

Fastighetsbeteckning: Guldsmeden 9	
Fastighetsadress: Järnvägsgatan 3	
Postnummer: 642 60	Ort: Malmköping

Försäkringsbesiktning

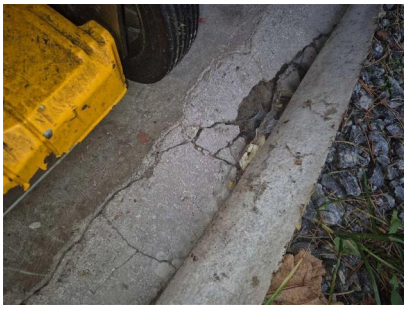
Utvändigt / Garageport & Dörr

Infarten för garaget saknar plåtkant.
