Besiktningsprotokoll

Anticimex Försäkringsbesiktning i samarbete med Fastighetsbyrån

Fastighetsbeteckning: Liden 1:72	
Fastighetsadress: Mejerivägen 55	
Postnummer: 43936	Ort: Onsala

Besiktningsdatum: 2026-10-22	Protokollnummer: 70013114
Temperatur: 10 °C	Väderlek: Regn
Tekniker: Magnus Uhlegård	
E-post: magnus.uhlegard@Anticimex.se	
Kontor: Göteborg	
Närvarande: Fastighetsägaren

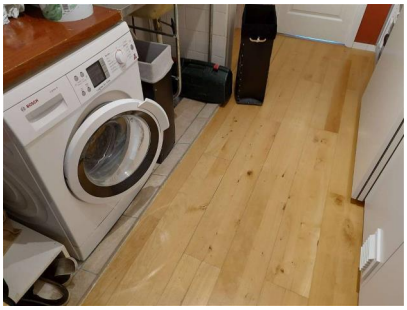
Tvättstugan har äldre yt- och tätskikt samt äldre golvbrunn i den våtsäkrade delen.
Utrymmet är delvis utfört med parkettgolv och saknar där våtrumsskydd, vilket innebär att utläckande vatten kan orsaka fukt- och följdskador i golv och underliggande konstruktioner.

Med hänsyn till utrymmets ålder och utförande rekommenderas renovering.
Kontakta en behörig våtrumsentreprenör för vidare bedömning och åtgärd. I samband med en renovering bör omkringliggande konstruktioner kontrolleras för att klarlägga om eventuella följdskador har uppstått.
