Besiktningsprotokoll

Anticimex Försäkringsbesiktning i samarbete med Fastighetsbyrån

Fastighetsbeteckning: Kärragärde 6:3	
Fastighetsadress: Kärragärde 12	
Postnummer: 43276	Ort: Tvååker

Besiktningsdatum: 2026-10-23	Protokollnummer: 70016956
Temperatur: 8 °C	Väderlek: Mulet
Tekniker: Daniel Pettersson	
E-post: Daniel.Pettersson@anticimex.se	
Kontor: Halmstad	
Närvarande: Fastighetsägaren

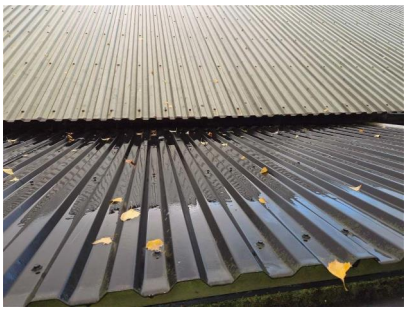
Utvändigt / Hängrännor / Stuprör

Hängrännan åt norr till entrétaket lutar fel.

När hängrännor har en felaktig lutning (bakfall) finns risk att regnvatten svämmar över vilket i sin tur kan leda till fuktskador på fasad och sockel.

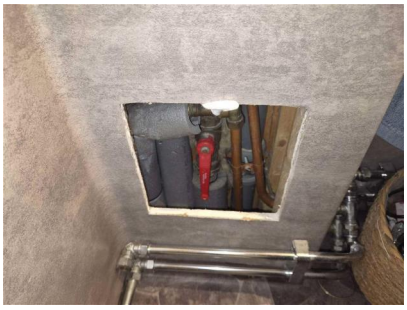
Entréplan / Entréhall

Inget att notera.
