Besiktningsprotokoll

Anticimex Försäkringsbesiktning i samarbete med Fastighetsbyrån

Fastighetsbeteckning: Godheten 5	
Fastighetsadress: Skarpnäcksvägen 59	
Postnummer: 12838	Ort: Skarpnäck

Besiktningsdatum: 2026-10-22	Protokollnummer: 70010751
Temperatur: +12 °C	Väderlek: Mulet
Tekniker: Peter Scibor	
E-post: peter.scibor@anticimex.se	
Kontor: Stockholm Syd	
Närvarande: Säljaren Peter Scibor Anticimex

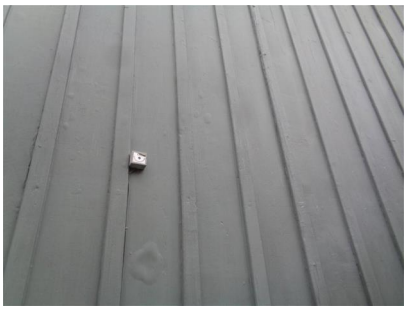
Utvändigt / Fasad

Fasadpanelen/snickerier är i behov av målning/underhåll delvis blåsor noteras.

Fasadbeklädnad och träkonstruktioner där målningsbehov finns riskerar att få fukt- och rötskador på grund av sämre vattenavvisande förmåga. För att öka livslängden på fasadbeklädnaden rekommenderas målning och underhåll.

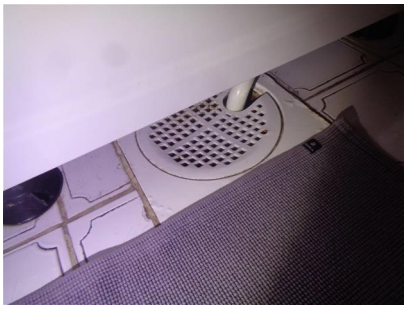
Källarplan / Badrum/Wc

Våtutrymmet har äldre yt-/tätskikt.
Äldre rostangripen gjutjärnsbrunn.
Sprickor finns i golvklinker.
Delvis missfärgningar noteras på påreglade källarväggar av träpanel i utrymmet.

Utrymmet är äldre och har passerat tiden för sin tekniska livslängd.

Renovering av utrymmet rekommenderas. Kontakta en behörig våtrumsentreprenör för en renovering. I samband med renoveringen bör omkringliggande konstruktioner kontrolleras för att upptäcka eventuella följdskador.
