Besiktningsprotokoll

Anticimex Försäkringsbesiktning i samarbete med Fastighetsbyrån

Fastighetsbeteckning: Södra Fjöle 1:45	
Fastighetsadress: Södra Fjöle Norsta	
Postnummer: 671 95	Ort: Klässbol

Besiktningsdatum: 2026-10-05	Protokollnummer: 69986310
Temperatur: 14 °C	Väderlek: Halvklart
Tekniker: Peter Karlsson	
E-post: Peter.Karlsson@anticimex.se	
Kontor: Karlstad	
Närvarande: Fastighetsägare, del av besiktningen

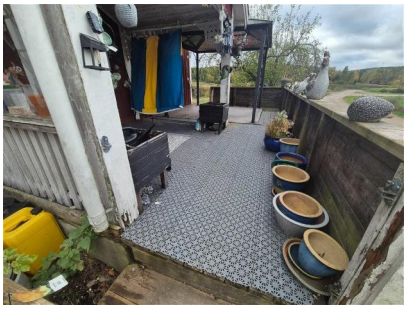
Utvändigt / Altan

Fastighetsägare upplyser att: vissa pannor på yttertaket har bytts i omgångar, altanen är rötskadad och bör renoveras.

Altanen har omfattande rötskador och bör renoveras.
