Besiktningsprotokoll

Anticimex Försäkringsbesiktning i samarbete med Fastighetsbyrån

Fastighetsbeteckning: Blåmusseronen 4	
Fastighetsadress: Rådjursstigen 11	
Postnummer: 641 53	Ort: Katrineholm

Besiktningsdatum: 2026-10-14	Protokollnummer: 69993693
Temperatur: 8 °C	Väderlek: Regn
Tekniker: Marcus Lavén	
E-post: Marcus.laven@anticimex.se	
Kontor: Eskilstuna	
Närvarande: Säljarna.

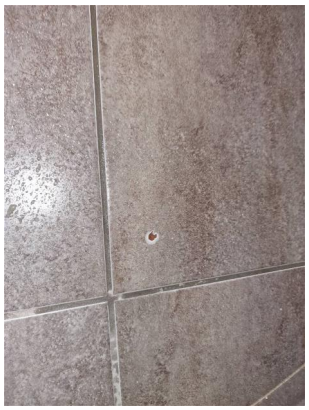
En mindre skada finns på en klinkerplatta.

Skadan bedöms vara av mer estetisk karaktär och ej leda till någon ökad risk för skada.
