Besiktningsprotokoll

Anticimex Försäkringsbesiktning i samarbete med Fastighetsbyrån

Fastighetsbeteckning: Trollsländan 7	
Fastighetsadress: Bergkullevägen 162	
Postnummer: 46167	Ort: Trollhättan

Besiktningsdatum: 2026-10-26	Protokollnummer: 69997510
Temperatur: 12 °C	Väderlek: Mulet.
Tekniker: Per-Niklas Zakariasson	
E-post: per-niklas.zakariasson@anticimex.se	
Kontor: Uddevalla	
Närvarande: Fastighetsägare.

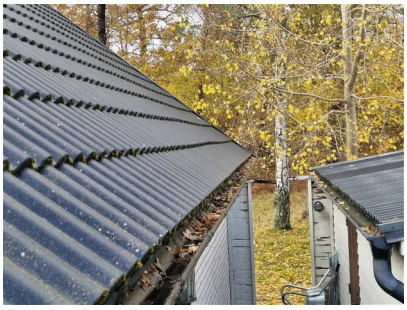
Utvändigt / Hängrännor / Stuprör

Hängrännor är fulla med löv och skräp.

Detta medför en risk att hängrännan svämmar över med en ökad fuktbelastning och att fuktrelaterade skador uppkommer.

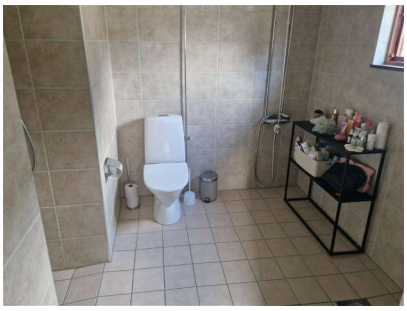
Entréplan / Dusch/Toalett

- Rörgenomföring genom golvytan i form av radiatorrör.
- Lokalt hålrumsljud på klinker.

Enligt dagens branschregler skall inga genomföringar förekomma genom golvytan utom avlopp, då övriga genomföringar ses som en risk för läckage och fuktskador.

De hålrumsljud som förekommer bedöms som en mindre brist.

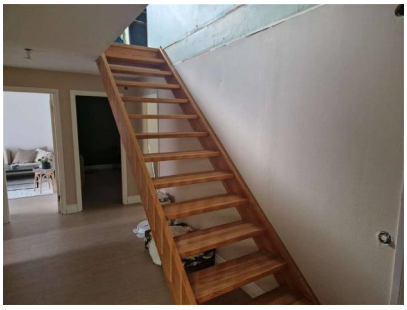
Entréplan / Trappa

Fallskydd saknas.

Avsaknad av fallskydd medför en risk för personskada.

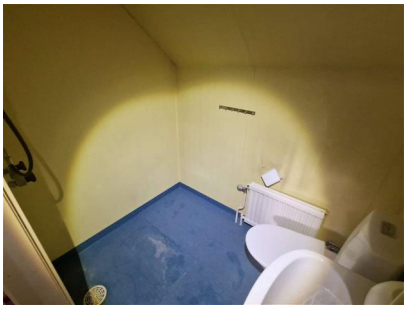
Övre plan / Dusch/Toalett

- Utrymmet är till åren och är utrjänt.
- Äldre gjutjärnsbrunn som även är placerad nära vägg.
- Rörgenomföring genom golvytan i form av radiatorrör.
- Bristfälligt golvfall.

Ovannämnda brister medför en risk för läckage och fuktskador. En renovering av utrymmet rekommenderas via fackman.
