Besiktningsprotokoll

Anticimex Försäkringsbesiktning i samarbete med Fastighetsbyrån

Fastighetsbeteckning: Korsängen 10:8	
Fastighetsadress: Pepparrotsgatan 32	
Postnummer: 749 49	Ort: Enköping

Besiktningsdatum: 2026-10-21	Protokollnummer: 70009803
Temperatur: 8 °C	Väderlek: Mulet
Tekniker: Per Sundström	
E-post: per.sundstrom@anticimex.se	
Kontor: Västerås	
Närvarande: Säljare

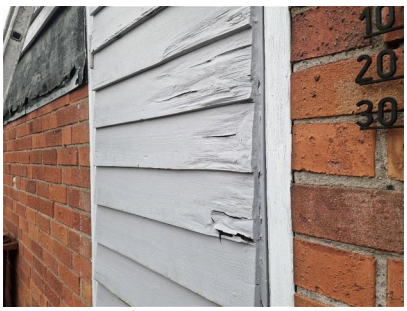
Utvändigt / Altan/uterum

Trädetaljer med underhållsbeov.
Lokalt ävemn rötskador.
