Besiktningsprotokoll

Anticimex Försäkringsbesiktning i samarbete med Fastighetsbyrån

Fastighetsbeteckning: Jursla 5:16	
Fastighetsadress: Lillsjövägen 20	
Postnummer: 616 34	Ort: Åby

Besiktningsdatum: 2026-10-22	Protokollnummer: 70007092
Temperatur: 10 °C	Väderlek: Regn
Tekniker: Olle Österman	
E-post: Olle.Osterman@anticimex.se	
Kontor: Norrköping	
Närvarande: Fastighetsägare

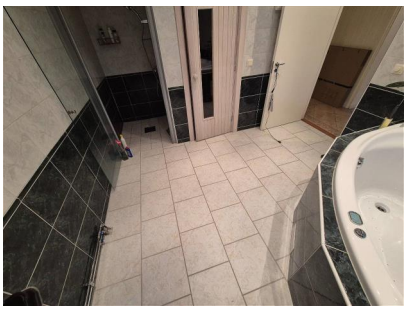
Souterrängplan / Badrum/Bastu

Golvbrunnen av gjutjärn är inte utbytt i samband med renovering.

Risk finns att det nya tätskiktet inte har kunnat anslutas till golvbrunnen på ett riktigt sätt, vilket kan leda till fuktskador i omkringliggande konstruktioner.

Risk finns även att golvbrunnen kan rosta sönder.
