Besiktningsprotokoll

Anticimex Försäkringsbesiktning i samarbete med Fastighetsbyrån

Fastighetsbeteckning: Lingonet 7	
Fastighetsadress: Jonas Jonssons väg 10 B	
Postnummer: 683 33	Ort: Hagfors

Försäkringsbesiktning

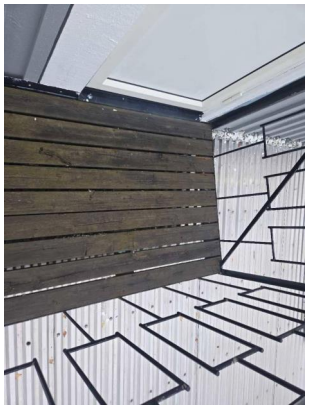
Underhållsbehov finns på fasad och plåttak är av äldre modell.

Invändigt kan fuktfläckar noteras på vägg under fönster, detta bedöms bero på kondens från fönster.
