Besiktningsprotokoll

Anticimex Försäkringsbesiktning i samarbete med Fastighetsbyrån

Fastighetsbeteckning: Hjortronet 8	
Fastighetsadress: Ekendals Väg 4	
Postnummer: 683 33	Ort: Hagfors

Försäkringsbesiktning

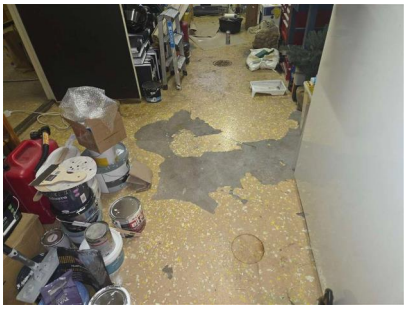
Entréplan / Garage

Äldre golvbrunnar och färgsläpp på golv

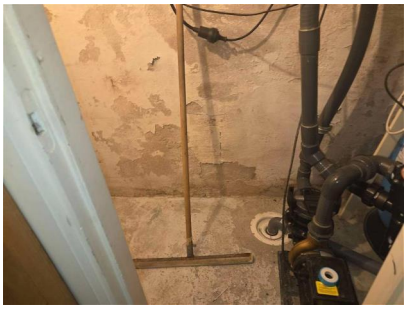
Entréplan / Svale

Pumprum. Ny golvbrunn finns.
Putssläpp på vägg förekommer.
