Besiktningsprotokoll

Anticimex Försäkringsbesiktning i samarbete med Fastighetsbyrån

Fastighetsbeteckning: Spenaten 12	
Fastighetsadress: Sparrisgatan 20	
Postnummer: 27154	Ort: Ystad

Försäkringsbesiktning

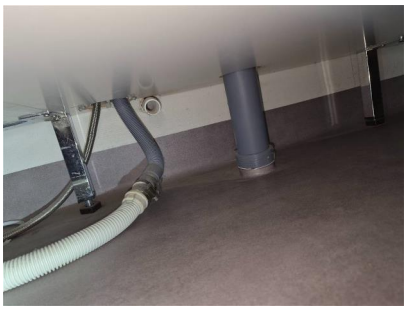
Tvättstugan har brutet yt-/tätskikt samt rörgenomföringar i golv.

Eftersom funktionen, som innebär att ytskiktet/tätskiktet ska vara vattentätt, kan vara nedsatt finns en ökad risk att vatten tränger igenom ytskiktet/tätskiktet med vattenskador i omkringliggande konstruktioner som följd.

Vi rekommenderar komplettering med ett vattenläckagelarm samt vattenbrytare i utrymmet under elpanna/varmvattenberedare.
