Besiktningsprotokoll

Anticimex Försäkringsbesiktning i samarbete med Fastighetsbyrån

Fastighetsbeteckning: Åkern 24:1	
Fastighetsadress: Ekorrgatan 2	
Postnummer: 827 31	Ort: Ljusdal

Besiktningsdatum: 2026-10-27	Protokollnummer: 70021933
Temperatur: 6 °C	Väderlek: Mulet
Tekniker: Peter Engstrand	
E-post: peter.engstrand@anticimex.se	
Kontor: Söderhamn	
Närvarande: Fastighetsägaren

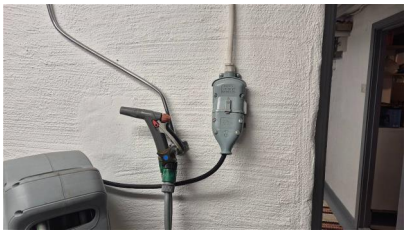
Källarplan / Pannrum/Tvättstuga

Inget att notera.
