# Besiktningsprotokoll

| Fastighetsbeteckning:<br>Vinbärsbusken 6 | |
| Fastighetsadress:<br>Skördevägen 5 | |

| Besiktningsdatum:<br>2026-10-23 | Protokollnummer:<br>70005253 |

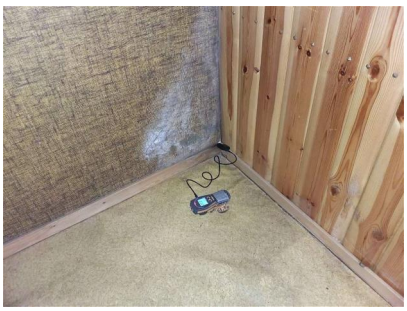
## Källarplan / Allmänt

Vid kontroll av konstruktion uppmättes fuktvärden över kritisk nivå för mikrobiell tillväxt.

Källargrundmurar med påreglade ytterväggar i två utrymmen samt ett flytande golv i hobbyrum.

Fuktkvoten uppmättes till 22 % i gillestuga och 18% i väggregel mot yttervägg i hobbyrum. Avvikande lukt noterades.

Risk för mikrobiell tillväxt föreligger om fuktkvoten överstiger 17%.

Utvändigt fuktskydd är äldre, fuktgenomslag förekommer och rekommenderas att ses över.

Eftersom källarens utvändiga fuktskydd (dagvattensystem, dräneringssystem samt källarytterväggarnas utvändiga fuktskydd) är äldre, så kan systemet ha nedsatt funktion. Detta ökar risken för invändiga fuktskador i källaren.

Limmad plastmatta finns på betongplattan samt vissa källarväggar har täta ytskikt direkt mot källarvägg.

På grund av naturlig fuktpåverkan från mark riskerar plastmattan att släppa från underlaget. Mattan och limmet kan också avge en kemisk lukt som sprids till boendemiljön.
Viss mikrobiell påväxt noterades på vävtapet.

Vid en renovering rekommenderas att använda fuktsäkra materiel i en äldre källare som denna.
