Besiktningsprotokoll

Anticimex Försäkringsbesiktning i samarbete med Fastighetsbyrån

Fastighetsbeteckning: Åby 6:65	
Fastighetsadress: Råggatan 6	
Postnummer: 599 31	Ort: Ödeshög

Besiktningsdatum: 2026-10-27	Protokollnummer: 70019344
Temperatur: 11 °C	Väderlek: Mulet
Tekniker: Viktor Andersson	
E-post: Viktor.Andersson@anticimex.se	
Kontor: Linköping	
Närvarande: Ensam vid besiktningstillfället.

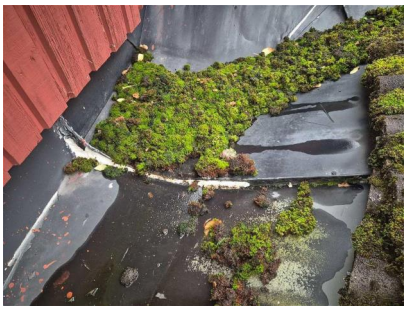
På baksidan finns kraftig mosspåväxt. Jag rekommenderar att taket tvättas.

Ovanför skadeplats i vardagsrum är det tätat med mjukfog mellan plåtar. Jag misstänker att det är här fukt tränger in i konstruktionen.

Jag rekommenderar kontakt med plåtslagare för kontroll och åtgärd.
