# Besiktningsprotokoll

Anticimex Försäkringsbesiktning i samarbete med Fastighetsbyrån

| Fastighetsadress:<br>Söravägen 231 | |

| Besiktningsdatum:<br>2026-10-27 | Protokollnummer:<br>70015901 |

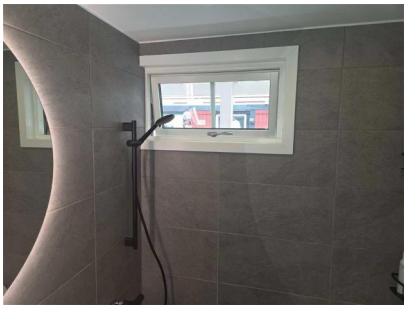
Våtutrymmet har äldre yt-/tätskikt.

Det noteras.
-Fönster olämpligt placerat i duschzonen.

Eftersom funktionen, som innebär att ytskiktet/tätskiktet ska vara vattentätt, kan vara nedsatt finns en ökad risk att vatten tränger igenom ytskiktet/tätskiktet med vattenskador i omkringliggande konstruktioner som följd.

Fuktindikering i utrymmet gav inga onormala fuktindikationer.
