Tollered 1:165

Fornminnesvägen 15
44635 Älvängen

Besiktningsuppgifter

Byggnadsbeskrivning
Enplans friliggande villa med källare

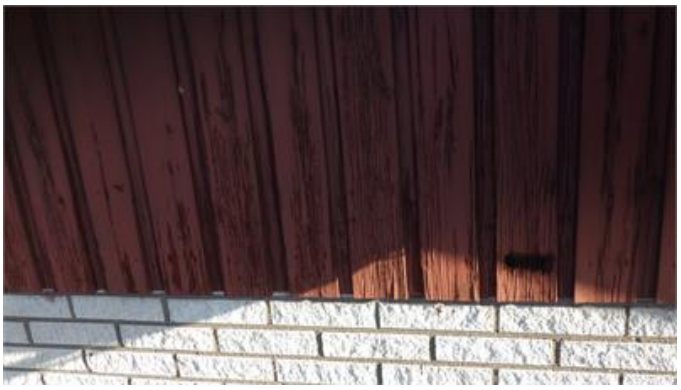
Vind: När det finns brister i tätningen mellan ett kallt och ett varmt utrymme finns det en risk att relativt varm och fuktig luft kommer ut från det varma utrymmet till det angränsande kalla utrymmet och träffar en kall yta och kondenserar. Missfärgning på yttertakskonstruktionen är en indikering på att inneluften har kommit ut i vinden så att ett gynnsamt klimat för en mikrobiell tillväxt har uppstått. Det kan vara en indikering på att ventilationen inomhus är undermålig. Får detta fortgå finns det en risk att man kan få skador på konstruktioner som i en förlängning påverkar byggnaden och inomhusmiljön negativt.

Bild på fuktfläckar på insida yttertaket på vinden
