Besiktningsprotokoll

Anticimex Försäkringsbesiktning i samarbete med Fastighetsbyrån

Fastighetsbeteckning: Rud 28:9	
Fastighetsadress: Pinnmovägen 6	
Postnummer: 426 68	Ort: Västra Frölunda

Besiktningsdatum: 2026-10-23	Protokollnummer: 70013335
Temperatur: 14 °C	Väderlek: Halvklart
Tekniker: Emil Johansson	
E-post: emil.johansson@anticimex.se	
Kontor: Göteborg	
Närvarande: Fastighetsägare

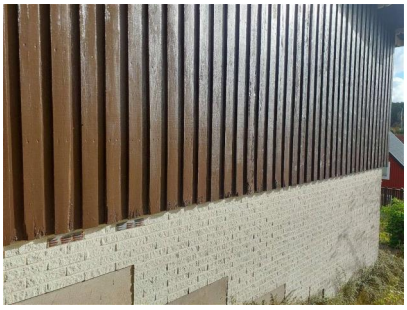
Utvändigt / Sockel / Källargrundmur

Inget att notera.

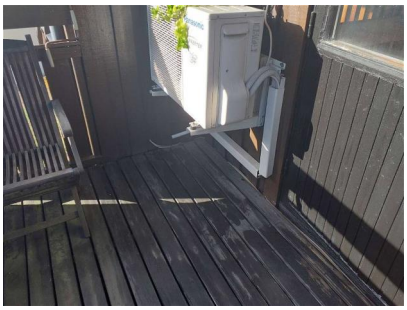
Kondensvatten från luftvärmepumpens utedel leds inte bort från husgrunden.

Detta medför ökad risk för att vatten tränger in i anslutande konstruktioner, vilket i sin tur kan leda till fuktrelaterade skador. Observera att besiktning av byggnadens värmesystem eller värmepumpen inte har ingått i uppdraget.

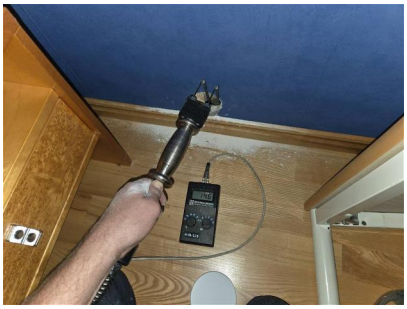
Souterrängplan / Allmänt

Vid kontroll av konstruktion uppmättes fuktvärden över kritisk nivå för mikrobiell tillväxt och mikrobiell lukt upplevs via provhålet i allrummet.

Det finns risk för mikrobiell tillväxt om den relativa fuktigheten (RF) i den omgivande luften är över 75 %. I furuvirke motsvarar det en fuktkvot (FK) på 17 %.

Källargrundmurar med påreglade isolerade ytterväggar. Denna konstruktion får ofta skador på grund av naturlig fuktvandring. Ett par provhål togs upp i allrummet och i sovrum 1.
Fuktkvoten uppmättes till 19,5% i allrummet och till 14,6% i sovrum 1.

I övrigt är utvändigt fuktskydd och dränering äldre, sannolikt från byggåret.
På grund av naturlig fuktpåverkan från mark riskerar plastmattor att släppa från underlaget. Mattan och limmet kan också avge en kemisk lukt som sprids till boendemiljön.

Vi rekommenderar en fördjupad undersökning för att bedöma orsak och omfattning. Det är viktigt att tänka på att denna rekommendation om fördjupad undersökning gäller hela grundkonstruktionen.

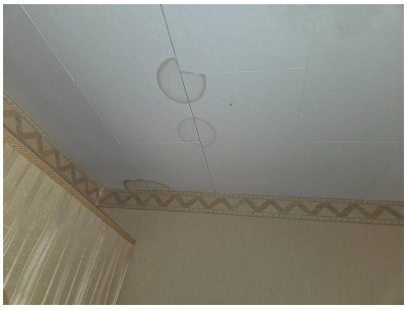
Souterrängplan / Sovrum 1

Inget att notera.
