Besiktningsprotokoll

Anticimex Försäkringsbesiktning i samarbete med Fastighetsbyrån

Fastighetsbeteckning: Skeppsta 4:8	
Fastighetsadress: Skeppsta 503	
Postnummer: 705 94	Ort: Örebro

Besiktningsdatum: 2026-11-02	Protokollnummer: 70030847
Temperatur: 8 °C	Väderlek: Molnigt
Tekniker: Mikael Persson	
E-post: mikael.persson3@anticimex.se	
Kontor: Örebro	
Närvarande: Endast besiktningsmannen

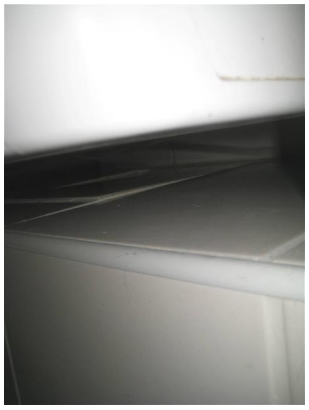
Golvet lutar lokalt dåligt mot brunn under duschkabin.

Det medför också ökad risk för att vatten blir stående i golvets lågpunkter, vilket kan orsaka missfärgningar på klinker/fogar samt att ”unken” lukt uppstår.
