Besiktningsprotokoll

Anticimex Försäkringsbesiktning i samarbete med Fastighetsbyrån

Fastighetsbeteckning: Östanå 7:2	
Fastighetsadress: Gävlevägen 15	
Postnummer: 81193	Ort: Sandviken

Besiktningsdatum: 2026-11-03	Protokollnummer: 70036240
Temperatur: 2 °C	Väderlek: Klart
Tekniker: Dennis Schröder	
E-post: dennis.schroder@anticimex.se	
Kontor: Gävle	
Närvarande: Säljare

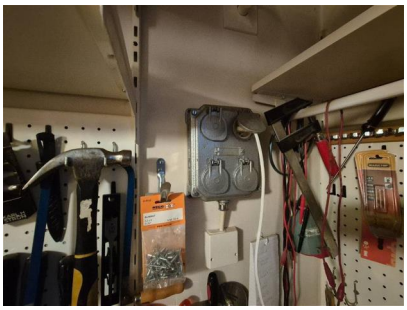
Källarplan / Pannrum

Eluttag i metall finns.

Denna typ av uttag tillverkas inte längre då de anses medföra en stor risk för personskada.

Kontakta en elektriker för kontroll och åtgärd.

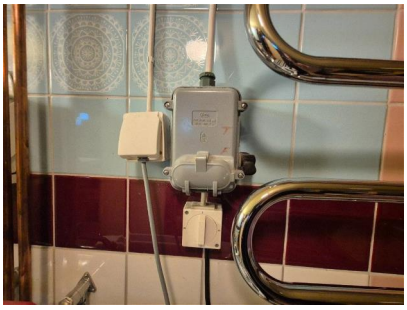
Källarplan / Tvättstuga

3-fasuttag i metall finns.

Se notering och rekommendation i föregående rum.
