Besiktningsprotokoll

Anticimex Försäkringsbesiktning i samarbete med Fastighetsbyrån

Fastighetsbeteckning: Kastanjen 9	
Fastighetsadress: Tuppekullegatan 33	
Postnummer: 461 58	Ort: Trollhättan

Besiktningsdatum: 2026-11-02	Protokollnummer: 70043011
Temperatur: 8 °C	Väderlek: Mulet.
Tekniker: Per-Niklas Zakariasson	
E-post: per-niklas.zakariasson@anticimex.se	
Kontor: Uddevalla	
Närvarande: Fastighetsägarens far.

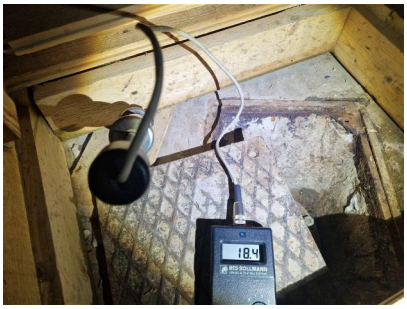
- Vid kontroll av golv och väggkonstruktioner uppmättes fuktvärden över kritisk nivå för mikrobiell tillväxt och mikrobiell lukt upplevdes. Kemiskt behandlat virke förekommer.
- Renoverad golvkonstruktion är passivt ventilerad.

Kontroll utfördes via provhål i utreglade vägg i matkällare och hall samt provhål i golv nedanför trappan och intill renslucka i gillestuga.

Via provhål i golv (Hall) uppmättes fuktkvoten till 12% i golvregel.
Via befintligt hål intill renslucka (gillestuga) uppmättes fuktkvoten till 18% i golvregel.
Via provhål i vägg (Groventré) uppmättes fuktkvoten till 26% i väggregel.

Risk för mikrobiell tillväxt föreligger om fuktkvoten överstiger 17%.

För orsak, omfattning och lämpliga åtgärder gällande uppmätta fuktvärden och den mikrobiella lukten rekommenderas att en vidare undersökning utförs.
