Besiktningsprotokoll

Anticimex Försäkringsbesiktning i samarbete med Fastighetsbyrån

Fastighetsbeteckning: Gnesta 84:15	
Fastighetsadress: Mosebacke 1	
Postnummer: 64631	Ort: Gnesta

Besiktningsdatum: 2026-11-02	Protokollnummer: 70030884
Temperatur: 8 °C	Väderlek: Mulet
Tekniker: Benny Eklöf	
E-post: benny.eklof@anticimex.se	
Kontor: Eskilstuna	
Närvarande: Fastighetsägare

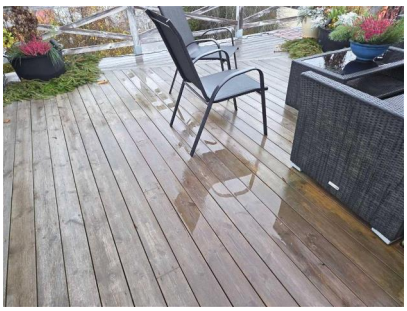
Taket under terrass kunde inte besiktas då trallen döljer takets yta.

Vi rekommenderas att trätrallen demonteras så att en kompletterande besiktning kan utföras.

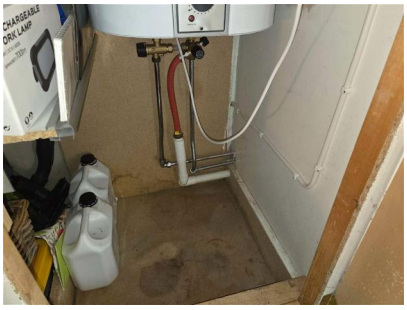
Entréplan / Trappförråd 1

Vid kontroll av väggsyllar uppmättes fuktvärden över kritisk fuktnivå för mikrobiell tillväxt och mikrobiell lukt upplevdes.

Fuktkvoten uppmättes till 20%.

Det finns risk för mikrobiell tillväxt om den relativa fuktigheten (RF) i den omgivande luften är över 75 %. I furuvirke motsvarar det en fuktkvot (FK) på 17 %.

Vi rekommenderar en fördjupad undersökning för att bedöma orsak och omfattning.
