Besiktningsprotokoll

Anticimex Försäkringsbesiktning i samarbete med Fastighetsbyrån

Fastighetsbeteckning: Spettet 18	
Fastighetsadress: Kantarellgränd 27	
Postnummer: 182 45	Ort: Enebyberg

Försäkringsbesiktning

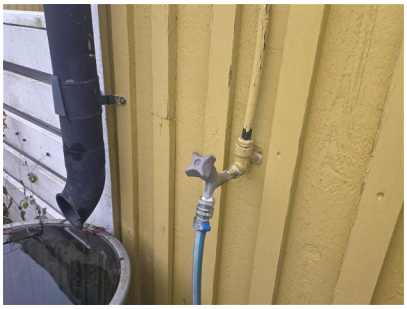
Utvändigt / Fasad

Fasadpanelen och trädetaljer är i varierande grad i behov av målning/underhåll, lokala rötskador noteras

Fasadbeklädnad och träkonstruktioner där målningsbehov finns riskerar att få fukt- och rötskador på grund av sämre vattenavvisande förmåga. För att öka livslängden på fasadbeklädnaden rekommenderas målning och underhåll.
