Besiktningsprotokoll

Anticimex Försäkringsbesiktning i samarbete med Fastighetsbyrån

Fastighetsbeteckning: Valtalet 3	
Fastighetsadress: Milds Gata 13	
Postnummer: 586 63	Ort: Linköping

Besiktningsdatum: 2026-11-03	Protokollnummer: 70022059
Temperatur: 0 °C	Väderlek: Halvklart
Tekniker: Jimmy Sandblom	
E-post: jimmy.sandblom@anticimex.se	
Kontor: Linköping	
Närvarande: Fastighetsägarna

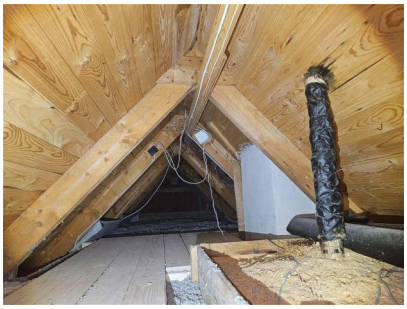
Utvändigt / Vind

Vid kontroll av vinden uppmättes fuktvärden under kritisk nivå för mikrobiell tillväxt. Det noterades dock mikrobiell påväxt på delar av underlagstaket.

Fuktkvoten i underlagstak/takbjälkar uppmättes till 10 %.

Risk för mikrobiell tillväxt föreligger om fuktkvoten överstiger 17 %.

Den upptäckta mikrobiella påväxten på underlagstaket är ett tecken på att vinden har tillförts eller tillförs fukt inifrån bostaden. Observera att besiktning av bostadens ventilationssystem inte har ingått i uppdraget.

Vinden är tilläggsisolerad. Enligt uppgift har den mikrobiella påväxten på underlagstaket behandlats av det företag som utförde tilläggsisoleringen under år 2026.

Eftersom vindsbjälklaget har tilläggsisolerats förändras klimatet på vinden, framför allt under vinterhalvåret. Detta kan medföra en ökad risk för uppfuktning av underlagstakets insida, vilket i sin tur kan leda till mikrobiell tillväxt (angrepp av mikroorganismer).

För att komma tillrätta med detta kan fukttillförseln inifrån bostaden behöva minskas. Det kan göras genom att ventilationen i bostaden förbättras samt att eventuella otätheter i vindsbjälklaget (tak-/väggvinklar, taklucka med mera) tätas. Läs Anticimex faktablad om ouppvärmda vindsutrymmen för tips och råd.

Det rekommenderas därför att vinden hålls under uppsikt över tid för att kontrollera att påväxten inte återkommer eller att ytterligare förändringar uppstår.

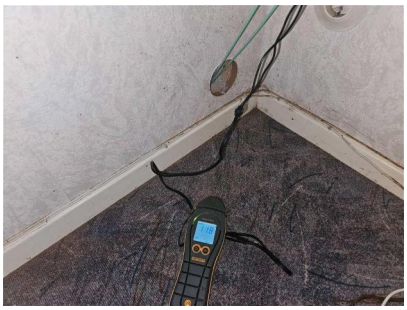
Källarplan / Allmänt

Källarens utvändiga fuktskydd är äldre. Vid besiktningen upplevdes funktionen inte vara påtagligt nedsatt. Lokala färg- och puttsläpp förekommer dock på väggar i anslutning till golv, vilket är vanligt förekommande i äldre källare och kan bero på naturlig fuktvandring från betongplattan. Detta noterades i hobbyrummet, både mot ytterväggg och innervägg.

Enligt uppgift har ingen dränering eller utvändigt fuktskydd förnyats sedan byggnadsåret. Med hänsyn till åldern finns därför risk för att dräneringssystemet och det utvändiga fuktskyddet har en försämrad funktion.

Eftersom källarens utvändiga fuktskydd, inklusive dagvattenhantering, dränering och fuktskydd på källarytterväggarna, är äldre kan funktionen vara nedsatt. Detta medför en ökad risk för fuktpåverkan och invändiga fuktskador i källaren över tid.

Källargrundmurar med påreglade och isolerade ytterväggar finns i gillestugan.

Vid kontroll av konstruktion uppmättes fuktvärden under kritisk nivå för mikrobiell tillväxt.

Fuktkvoten uppmättes till 12 % i väggregeln via taget 70mm provhål i väggskivan för fuktmätning.

Risk för mikrobiell tillväxt föreligger om fuktkvoten överstiger 17 %.

Befintlig påreglad vägg och eventuella väggsyllar riskerar att drabbas av fuktskador på grund av naturlig fuktpåverkan. Detta i sin tur kan leda till mikrobiella skador (angrepp av mikroorganismer) som kan resultera i att mikrobiell lukt sprids till boendemiljön. Om reglar/syllar är tryckimpregnerade kan även en kemisk lukt förekomma.
