Besiktningsprotokoll

Anticimex Försäkringsbesiktning i samarbete med Fastighetsbyrån

Fastighetsbeteckning: Grimbo 1:21	
Fastighetsadress: Hemsjö Dalenvägen 65	
Postnummer: 44196	Ort: Alingsås

Besiktningsdatum: 2026-11-03	Protokollnummer: 70036469
Temperatur: 4 °C	Väderlek: Halvklart
Tekniker: Martin Ivarsson	
E-post: Martin.Ivarsson@anticimex.se	
Kontor: Borås	
Närvarande: Uppdragsgivare

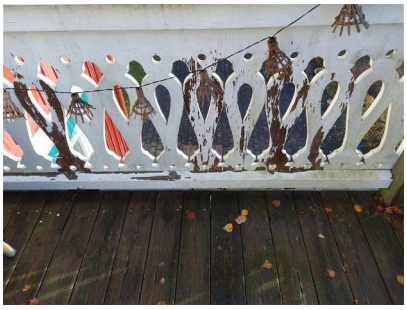
Balkongräcke har mindre rötskador.

Mindre rötskador finns i balkongräcke.

Balkongräcke och träkonstruktioner är i behov av målning/underhåll.

Balkongräcke och träkonstruktioner där målningsbehov finns riskerar att få fukt- och rötskador på grund av sämre vattenavvisande förmåga.

För att öka livslängden på balkongen rekommenderas målning och underhåll.

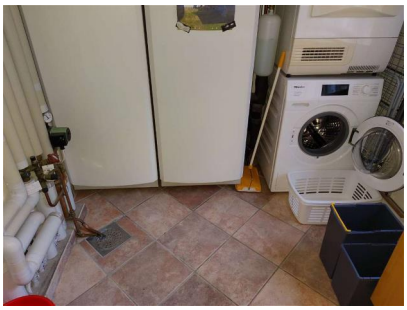
Entréplan / Entréhall

Klinker har släppt från underlaget ("Bom").

Felet som uppstått är att vidhäftningen mellan klinker och underlag har upphört. Sk "bom/ bomljud".
