Besiktningsprotokoll

Anticimex Försäkringsbesiktning i samarbete med Fastighetsbyrån

Fastighetsbeteckning: Munkåsen 3:47	
Fastighetsadress: Sättravägen 15	
Postnummer: 684 31	Ort: Munkfors

Besiktningsdatum: 2026-11-04	Protokollnummer: 70038944
Temperatur: 2 °C	Väderlek: Sol
Tekniker: Lennart Davidsson	
E-post: Lennart.Davidsson@anticimex.se	
Kontor: Karlstad	
Närvarande: Husägare

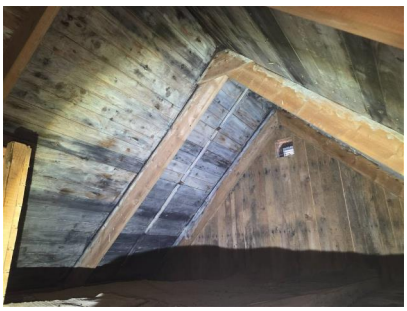
Utvändigt / Vind

Vid kontroll av vinden har fuktvärden under kritisk fuktnivå för mikrobiell tillväxt uppmätts, dock finns mikrobiell påväxt på underlagstak.

Fuktkvoten i underlagstak/takbjälkar uppmättes till ca 12 %.
Det finns risk för mikrobiell tillväxt om den relativa fuktigheten (RF) i den omgivande luften är över 75 %. I furuvirke motsvarar det en fruktighet (FK) på 17%

Den upptäckta mikrobiella påväxten på underlagstaket är ett tecken på att vinden har tillförts eller tillförs fukt inifrån bostaden. Observera att besiktning av bostadens ventilationssystem inte har ingått i uppdraget.

Bedömningen är att detta har varit ett problem för länge sedan, vissa delar är övermålat med vit färg och detta gjordes för länge sedan.

För att komma tillrätta med detta kan fukttillförseln inifrån bostaden behöva minskas. Det kan göras genom att ventilationen i bostaden förbättras samt att eventuella otätheter i vindsbjälklaget (tak-/väggvinklar, taklucka med mera) tätas. Läs Anticimex faktablad om ouppvärmda vindsutrymmen för tips och råd.
