Besiktningsprotokoll

Anticimex Försäkringsbesiktning i samarbete med Fastighetsbyrån

Fastighetsbeteckning: Forsheda 1:73	
Fastighetsadress: Farmvägen 8	
Postnummer: 33171	Ort: Forsheda

Besiktningsdatum: 2026-11-04	Protokollnummer: 70040085
Temperatur: -2 °C	Väderlek: Klart
Tekniker: Niklas Stockhaus	
E-post: niklas.stockhaus@Anticimex.se	
Kontor: Jönköping	
Närvarande: Fastighetsägare

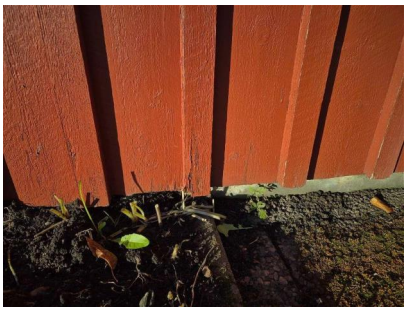
Utvändigt / Markförhållanden

Inget att notera.
