Besiktningsprotokoll

Anticimex Försäkringsbesiktning i samarbete med Fastighetsbyrån

Fastighetsbeteckning: Sävenäs 141:3	
Fastighetsadress: Långefjällsgatan 1B	
Postnummer: 41682	Ort: Göteborg

Försäkringsbesiktning

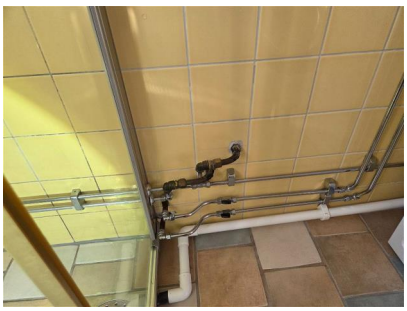
Våtutrymmet har äldre yt-/tätskikt med enstaka spricka i kakel kring duschzon (enligt uppgift har denna spricka funnits sedan föregående ägare flyttade in), rörgenomföringar finns i vägg utanför duschvägg.

Detta kan i sin tur medföra att tätskiktet bakom är bristfälligt vilket kan leda till fuktskador i bakomvarande konstruktioner.

Vi rekommenderar en fördjupad undersökning tillsammans med en behörig våtrumstekniker för att bedöma orsak och omfattning.
